天然災害地震案例推演

風災案例-331地震

91年3月31日三三一地震(北市震度五級)

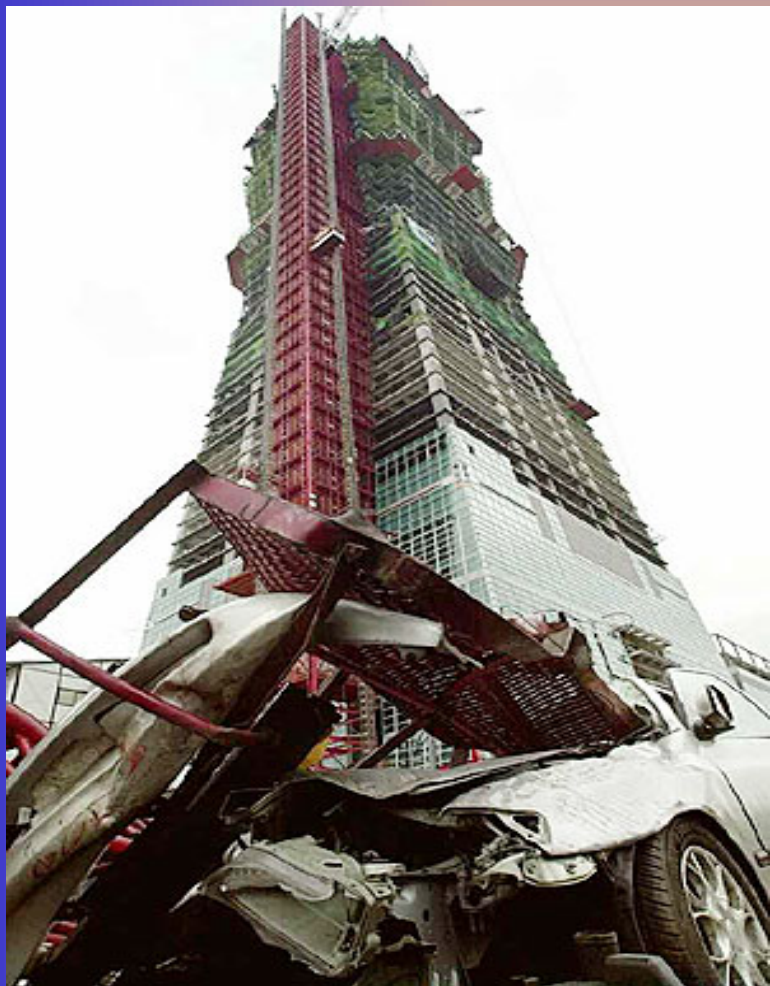
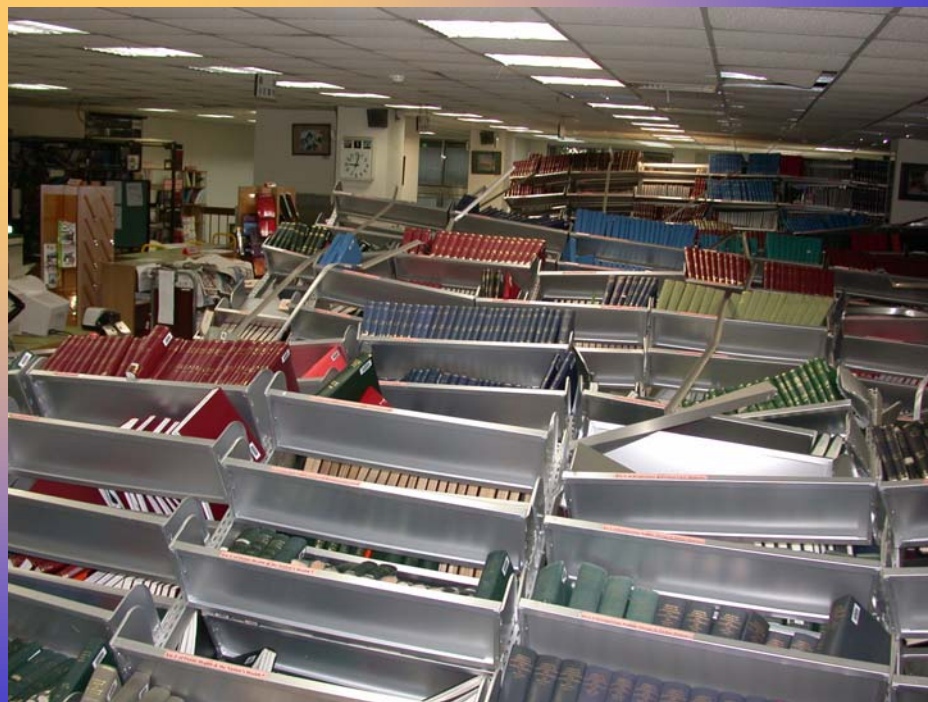
101大樓高空吊架掉落

北醫圖書館書架傾倒

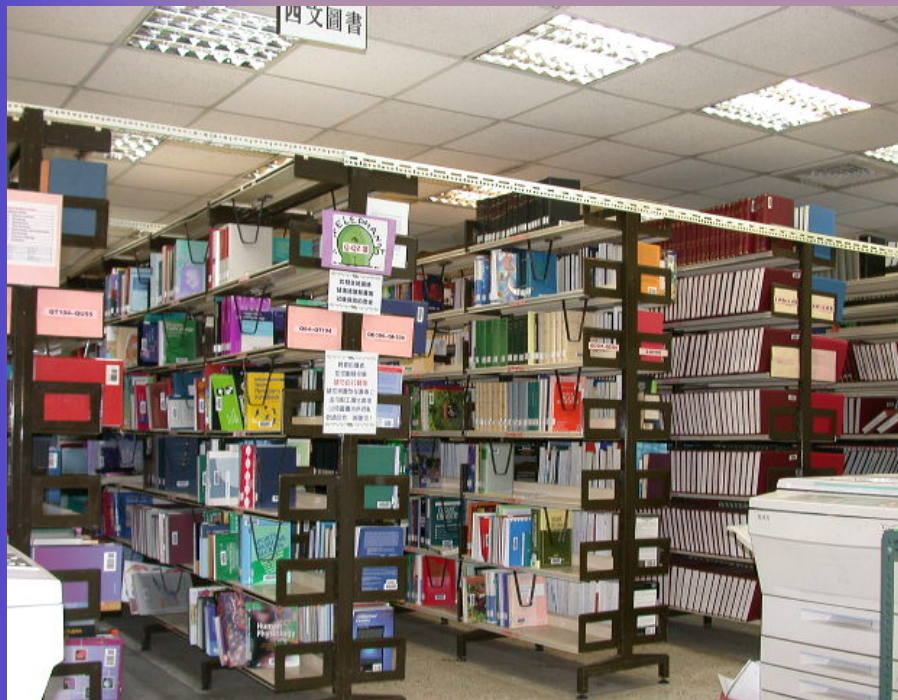
一樓樓板及橫樑裂縫
書架結構強度不足倒塌

圖書館書架
全面更新增加結構強度
