發生於上顎前齒部口腔前庭之巨大的

epulis fissuratum

林哲堂

東京醫科齒科大學齒學部補綴科

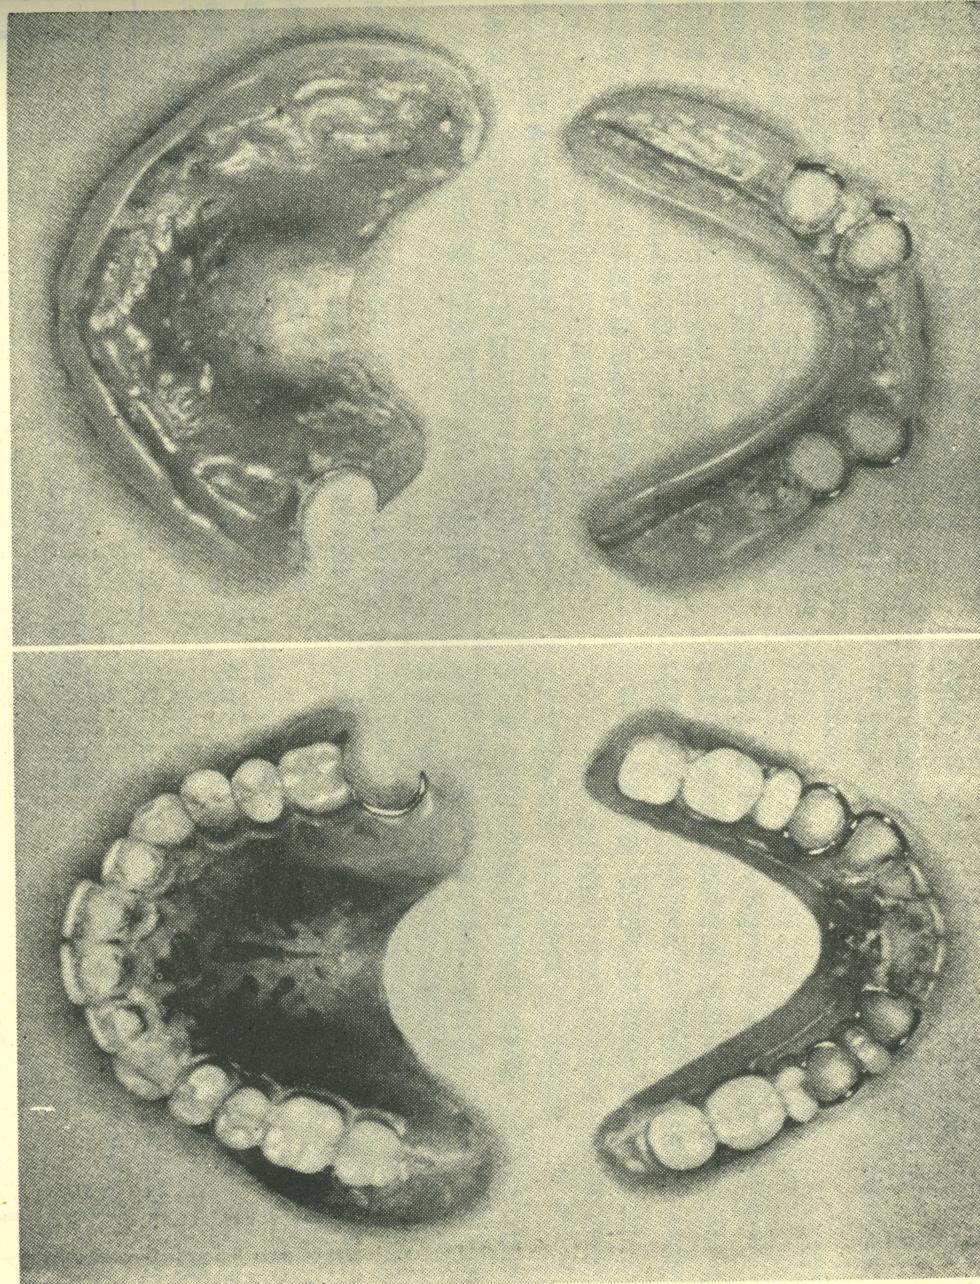
圖 1 舊義齒之所見

上下義齒，上頸為 $7-1 \mid 1-6$ 欠損之部分義齒，下頸為 $76421 \mid 12$
 567 欠損之部分義齒， $\overline{17}$ 之 clasp 破損。（圖1）

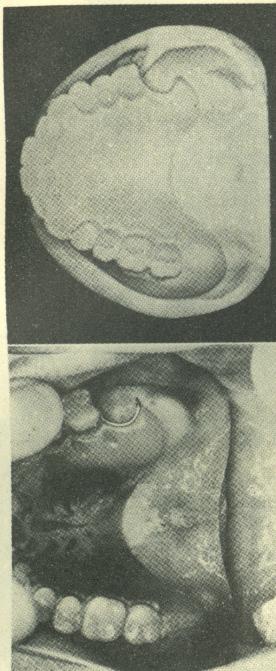
圖 2 舊義齒之口腔內狀態 上頸義齒明顯的前方移動

觀察上頸義齒在口腔內的裝着狀態，發現義齒明顯的前方移動，因此軟組織之增生，完全置於床下。（圖2）
下頸義齒則幾乎於頸堤上，前後移動幾乎沒有。

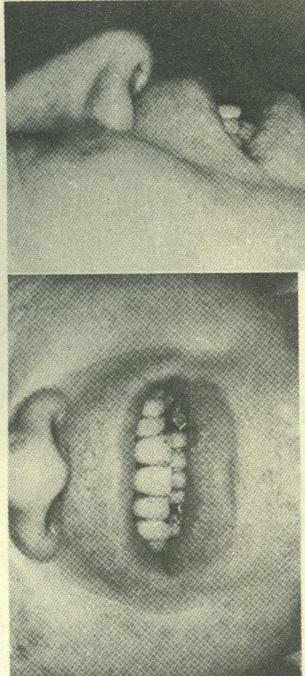
圖 3 病人來院時之顏貌
鼻下部突出，且此部位有壓迫感

顏貌所見，則特別於鼻下部發現前方突出，由皮膚可以感覺到義齒之邊緣。（圖3）

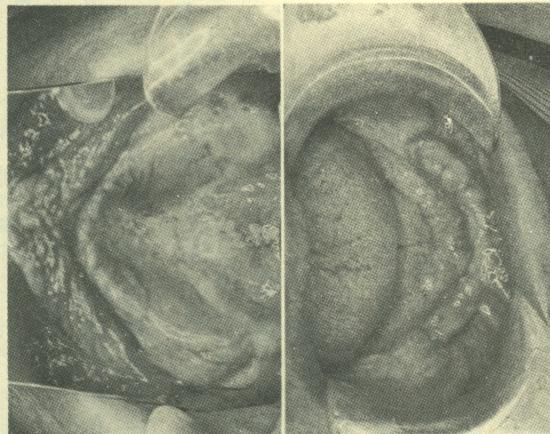
圖 4 口腔內照片
上：巨大的帶狀 epulis fissuratum
下：下頸

上頸前齒部從口腔前庭到頸堤可看到巨大的帶狀腫瘤，其表面有幾重小的溝存在，在觸診時為柔軟狀態，富可動性。在其後方具有較深之裂溝，然後便是呈 flabby 狀的頸堤存在，這些是從口腔前庭部生成之 epulis fissuratum，而上頸前方頸堤則形成 flabby ridge，臼齒部之頸堤則硬固且寬廣，狀態非常良好。（圖4）
下頸之齒槽骨吸收少，ridge 廣闊，對於義齒負擔的狀態良好。（圖4）

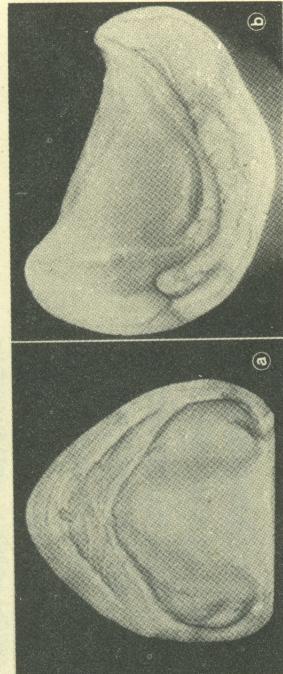
圖 5 研究用模型 a. 上頸 b. 下頸

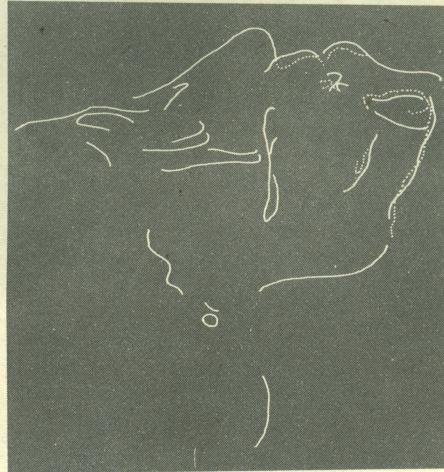
圖 26 新舊義齒裝着時的口腔 X—Ray 照片

.....：新義齒
——：舊義齒

新製成之上頸義齒之維持力良好，從口腔內要脫離不易，粘着強而有力。從頭部 X - Ray 規格照片中，由鼻下部比較新舊義齒之裝着狀態，新義齒裝戴時於鼻下笑出現象消失。（圖 26），顏貌所見，鼻下部壓迫感也消失，審美性回復，病人也感到滿意（圖 27）。
